## BALAUSTINE

(im Radisson Hotel Graz)

## ERREICHBARKEIT

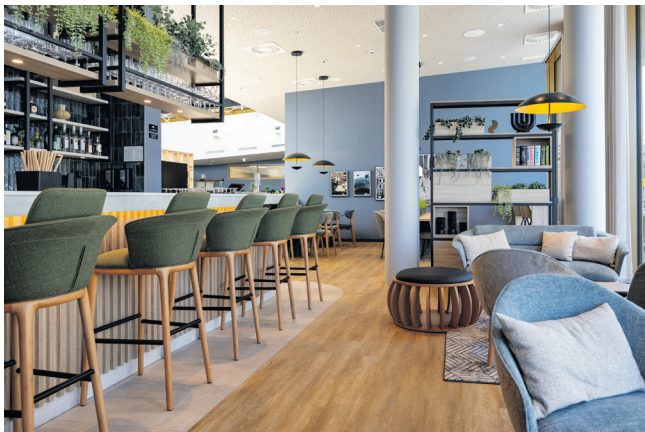
Bar

- Sitzmöglichkeiten 46 – 50 cm hoch, mit stabilen Arm- und Rückenlehnen
- Frühstück: Buffet mit Bedienung, Essen befindet sich im Greifbereich von 40 – 70 cm, Speisenangebot in 90 - 110 cm Höhe
- Bar: **Theke 90 - 110 cm hoch, kein abgesenkter Platz von 85 cm, nicht unterfahrbar**, vor der Theke Bewegungsfläche von 150 x 150 cm vorhanden
- Trinkhalme werden auf Anfrage gerne angeboten
- keine Teppiche vorhanden, **jedoch Polstermöbel und Vorhänge**
- Personal weiß über die Zusammensetzung der Speisen Bescheid
- im Gastronomiebereich befinden sich auch Tische mit blendfreier Beleuchtung sowie mit ausreichender Lärmminderung
- **keine Kinderstühle** vorhanden

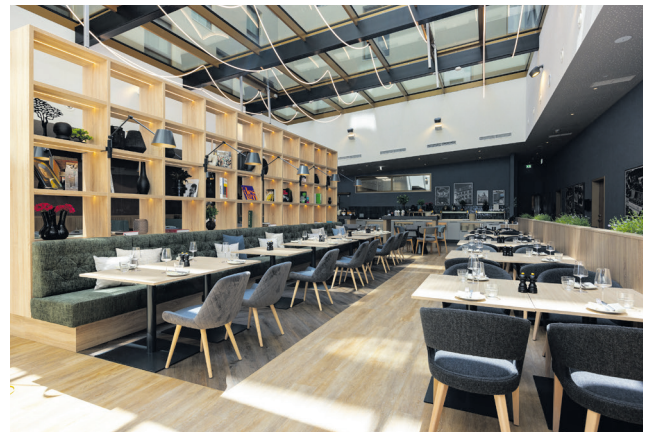
Restaurant

- Zugang völlig eben, schwellenlos
- keine Garderobe vorhanden
- Durchgangsbreiten von Hauptgängen mind. 100 cm, von Quergängen mind. 70 cm
- Tische unterfahrbar (mind. 80 cm breit, 70 cm hoch, 60 cm tief), Tischhöhe max. 85 cm

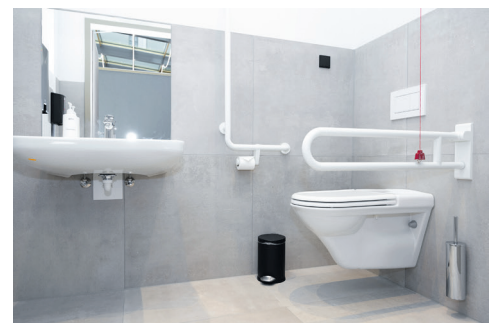
Allgemeines barrierefreies WC

- schwellenlos erreichbar
- separat angeordnet (unisex)
- im WC-Raum Bewegungsfläche von 150 x 150 cm vorhanden

- Drehflügeltür, lichte Durchgangsbreite mind. 80 cm, keine Schwelle
- Tür geht nach außen auf, im Notfall von außen entriegelbar
- leicht zu öffnen, **Türschließer**
- Anfahrbereich auf Öffnungsseite mind. 200 x 150 cm, auf Schließseite mind. 150 x 120 cm
- auf beiden Seiten der Tür ist neben dem Türdrücker ein Anfahrbereich von mind. 50 cm vorhanden
- Türdrücker in Normhöhe, kein Dreh-, Knauf- oder Muschelgriff, **kein zusätzlicher horizontaler Zuziehgriff**

- vor der WC-Schale **weniger als 120 x 120 cm Bewegungsfläche** (Waschbecken im Weg)
- WC von rechts anfahrbar, auf dieser Seite mind. 90 cm Platz
- WC in **52 cm Höhe** (Norm 46 - 48 cm), **keine Rückenstütze vorhanden**
- Abstand der Vorderkante des WCs zur anzufahrenden Rückwand **68 cm**
- beidseitige, waagrechte Haltegriffe, rechts aufklappbar, in Normhöhe
- Abstand der Haltegriffe zueinander **73 cm** (Norm 65 – 70 cm)
- zusätzlich lotrechter Haltegriff
- Haltegriffe ragen mind. 15 cm über die Vorderkante des WC's hinaus
- hochgeklappter Griff ragt nicht mehr als 20 cm in den Raum
- Stützklappgriff leicht bedienbar, sicher an der Wand befestigt
- WC Spülung in Normhöhe, WC Papier sitzend erreichbar
- Notglocke vom WC aus sitzend erreichbar, vom Boden aus **nicht in einer Höhe von 35 cm erreichbar**
- Notruf führt zur Rezeption

- Bewegungsfläche vor dem Waschbecken mind. 150 x 150 cm
- Waschbecken-Oberkante in 80 - 85 cm Höhe
- freie Höhe unter dem Waschbecken 65 cm (Norm mind. 70 cm), Siphon geschützt (Kunststoff)
- unterfahrbare Breite von mind. 100 cm; Tiefe entspricht Norm
- Einhebel-Armatur, Abstand der Armatur zum vorderen Rand des Waschtisches 20 - 35 cm
- Spiegel Unterkante in max. 95 cm Höhe, Bedienebene der Ausstattungsgegenstände in Normhöhe
- Abfalleimer nicht mit einer Hand bedienbar
- **kein Wickeltisch vorhanden**
